LE BILAN DU DÉSASTRE

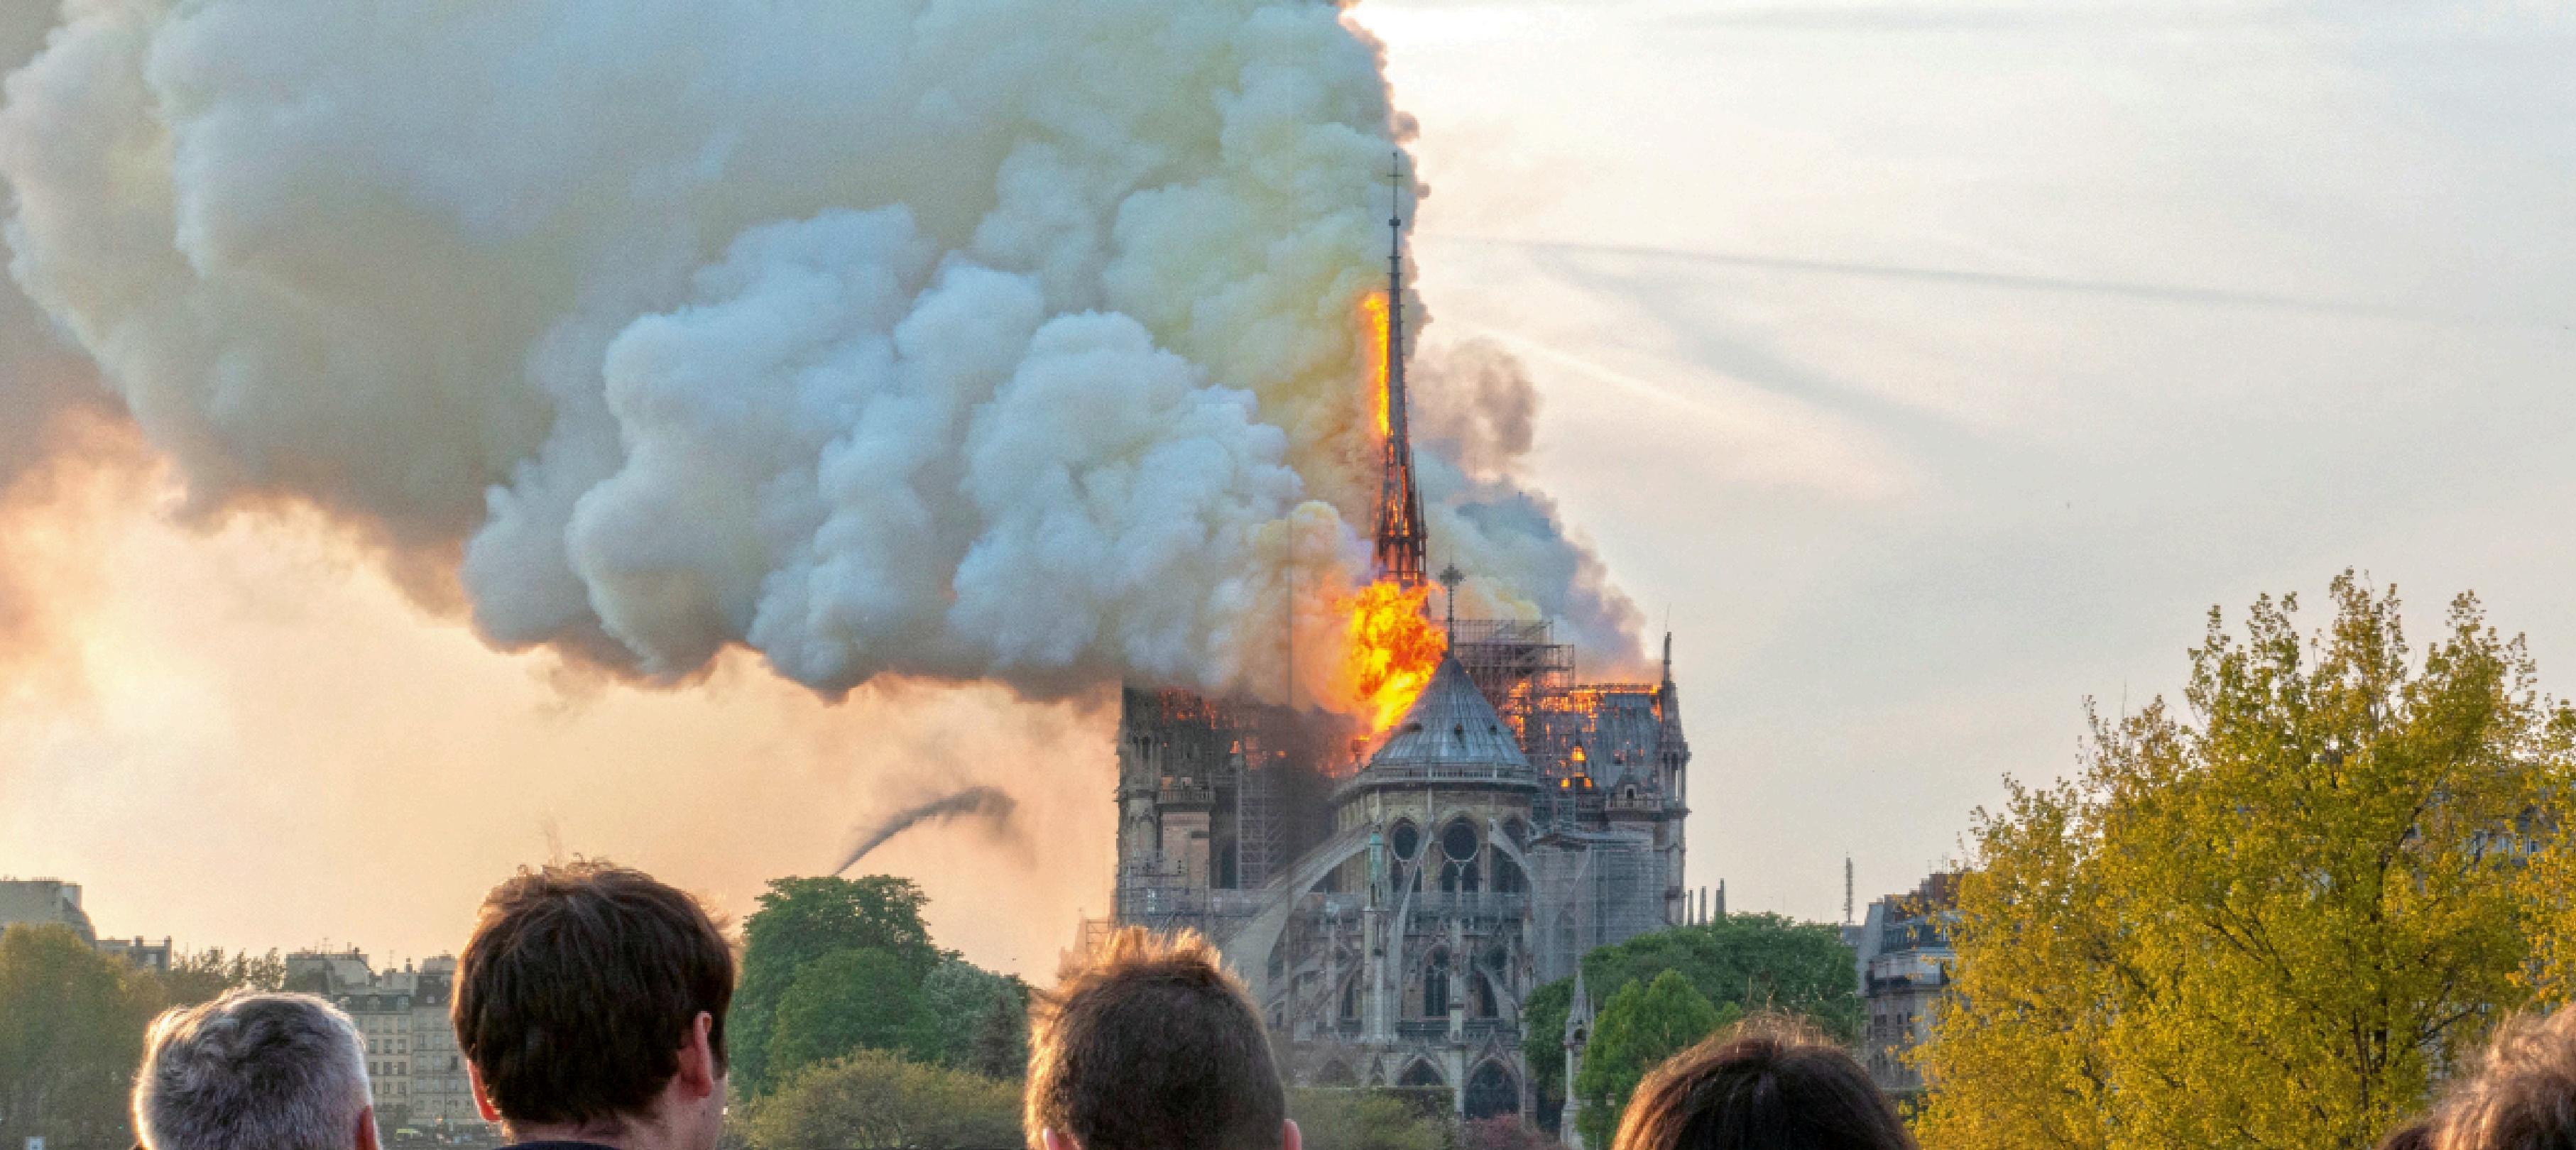
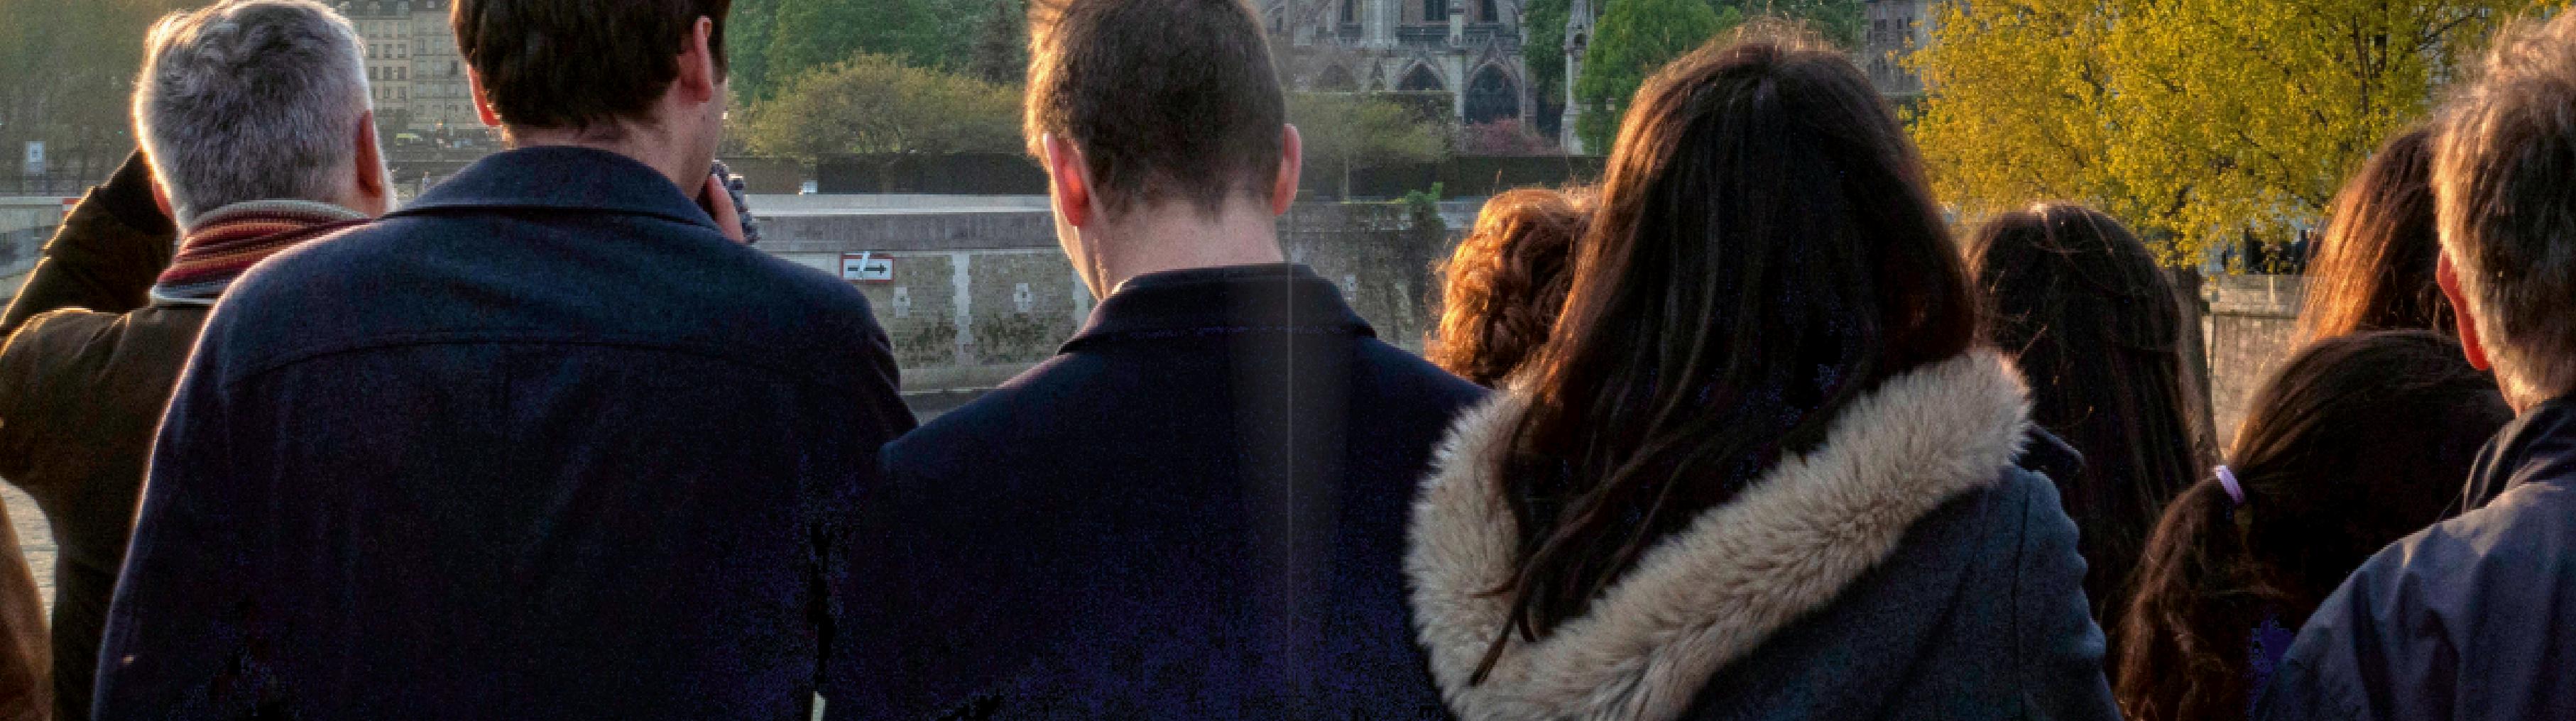
Au lendemain de l'incendie, la cathédrale présente un paysage de désolation.
Dans sa chute, la flèche a percé les voûtes.

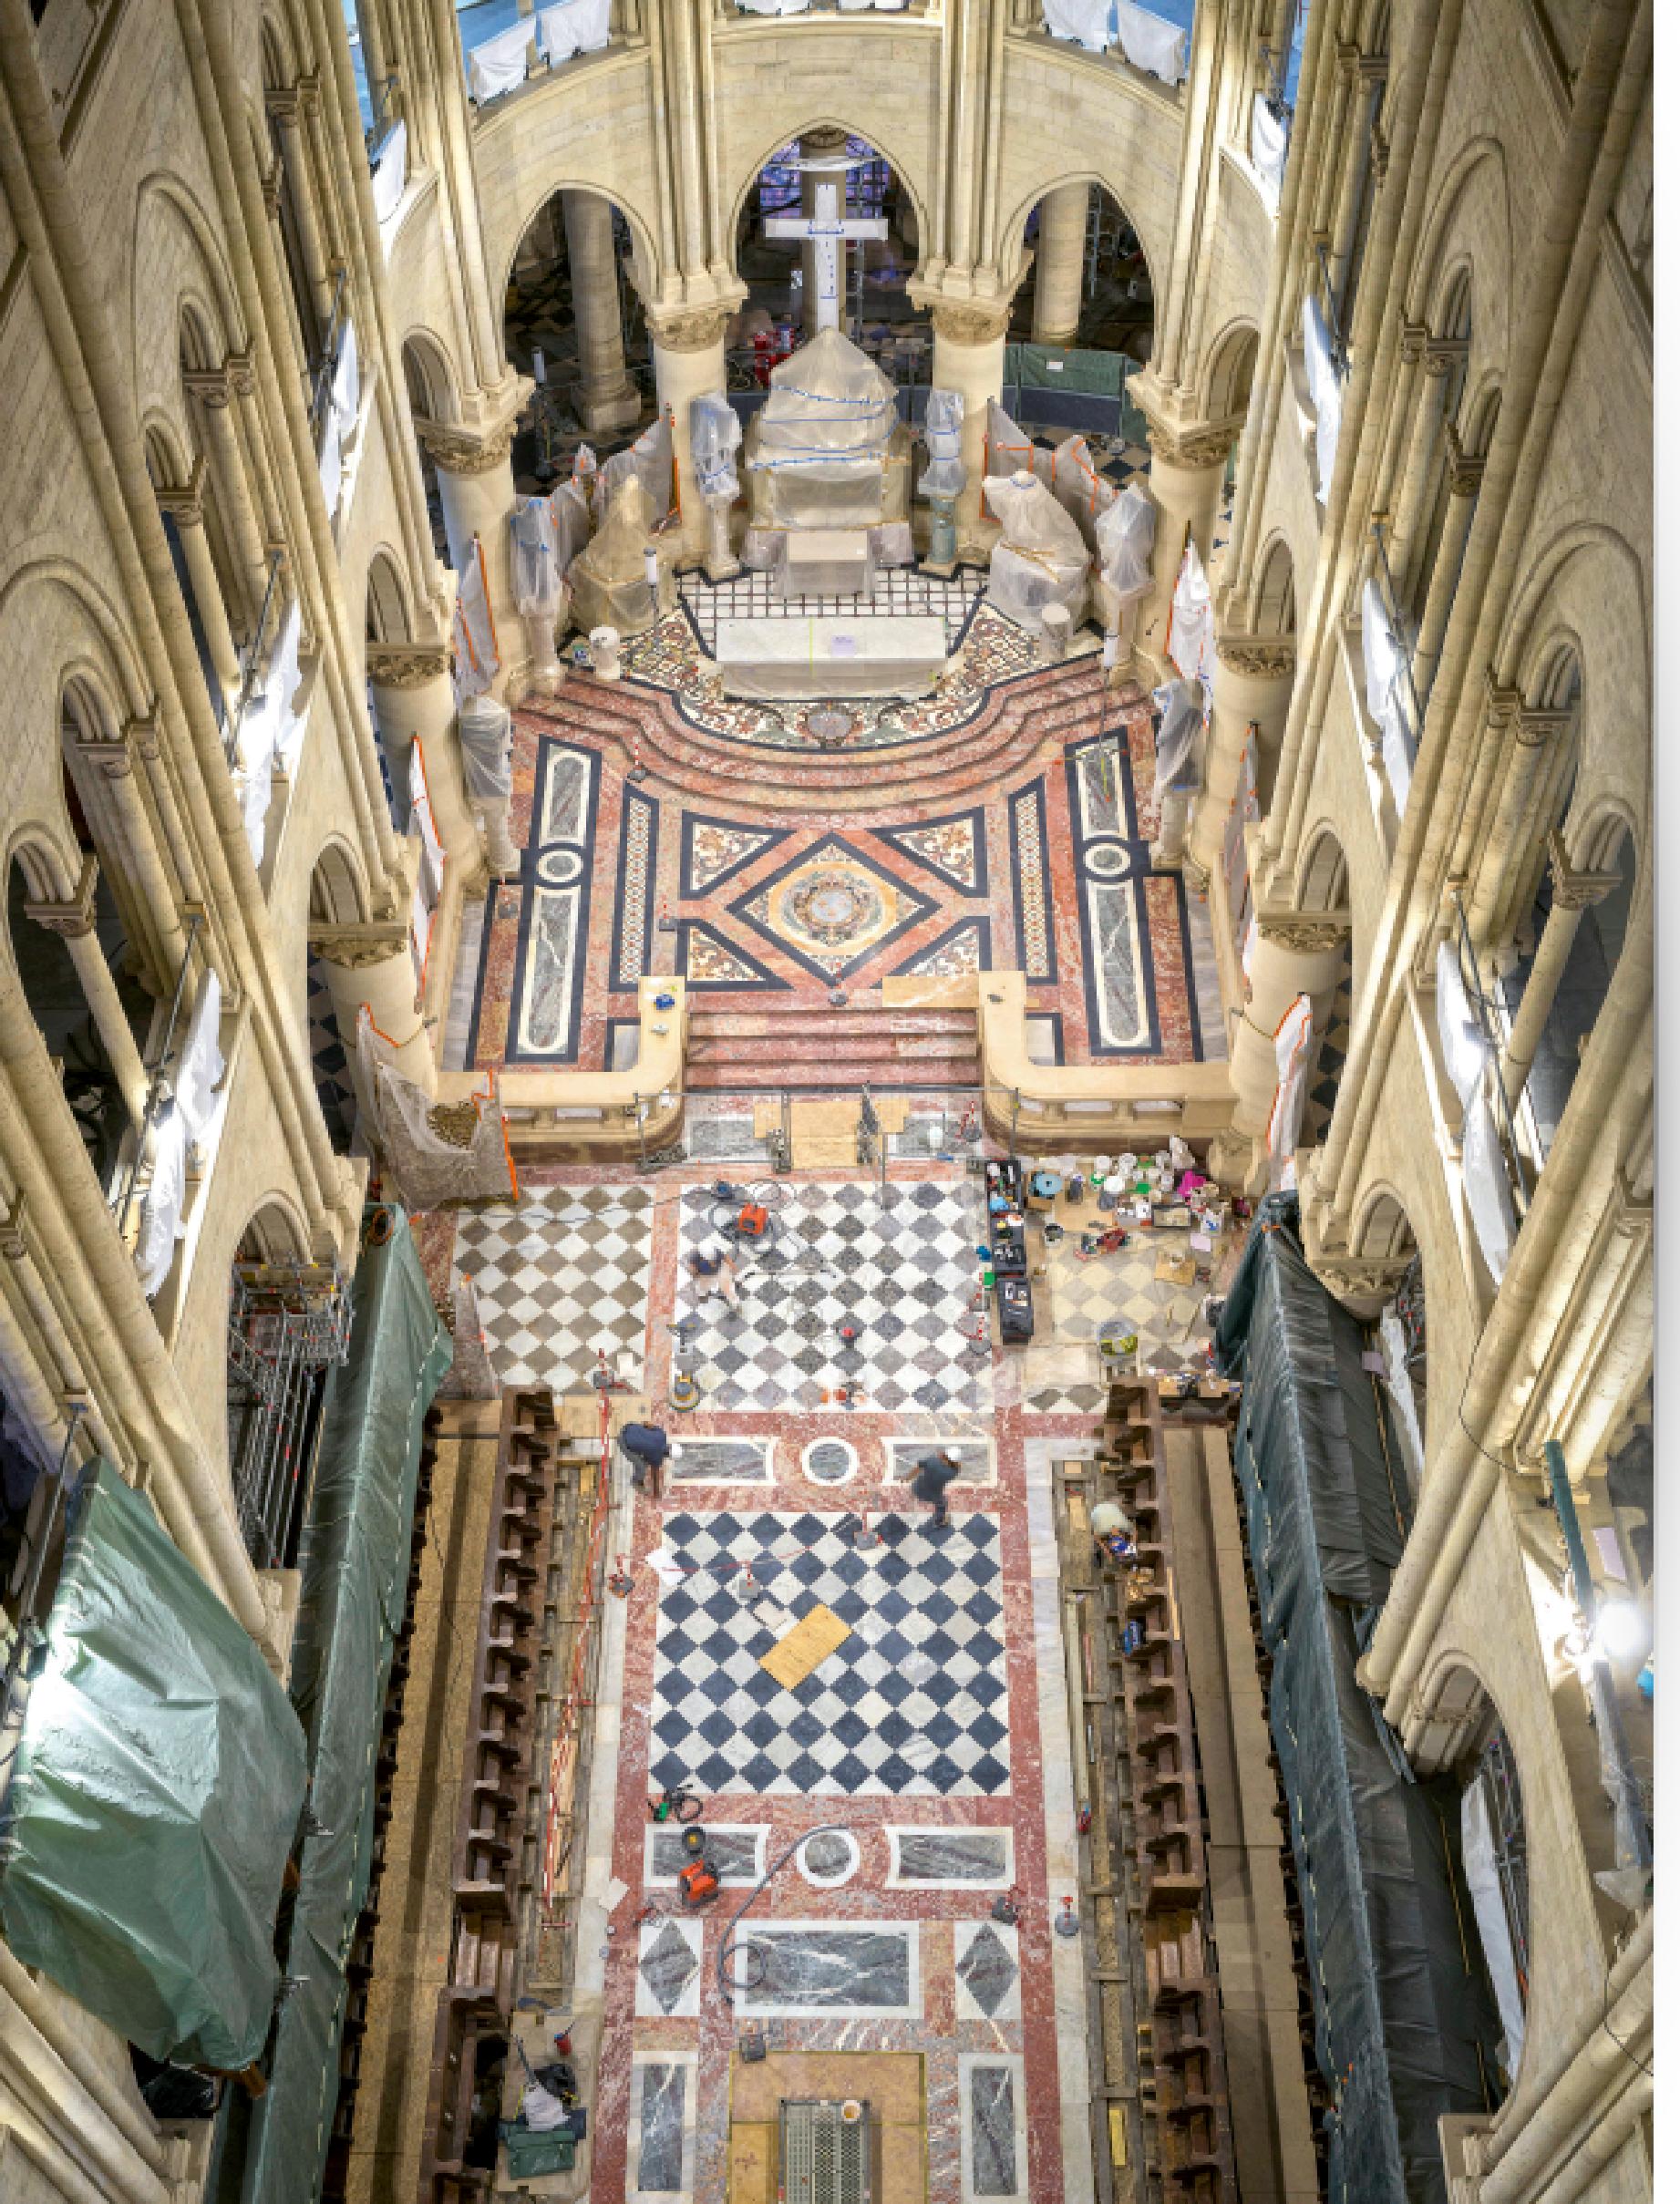
À gauche

Parmi les nombreux chefs-d'œuvre que compte le chœur de Notre-Dame, la marqueterie de marbre au sol est l'un des plus méconnus.

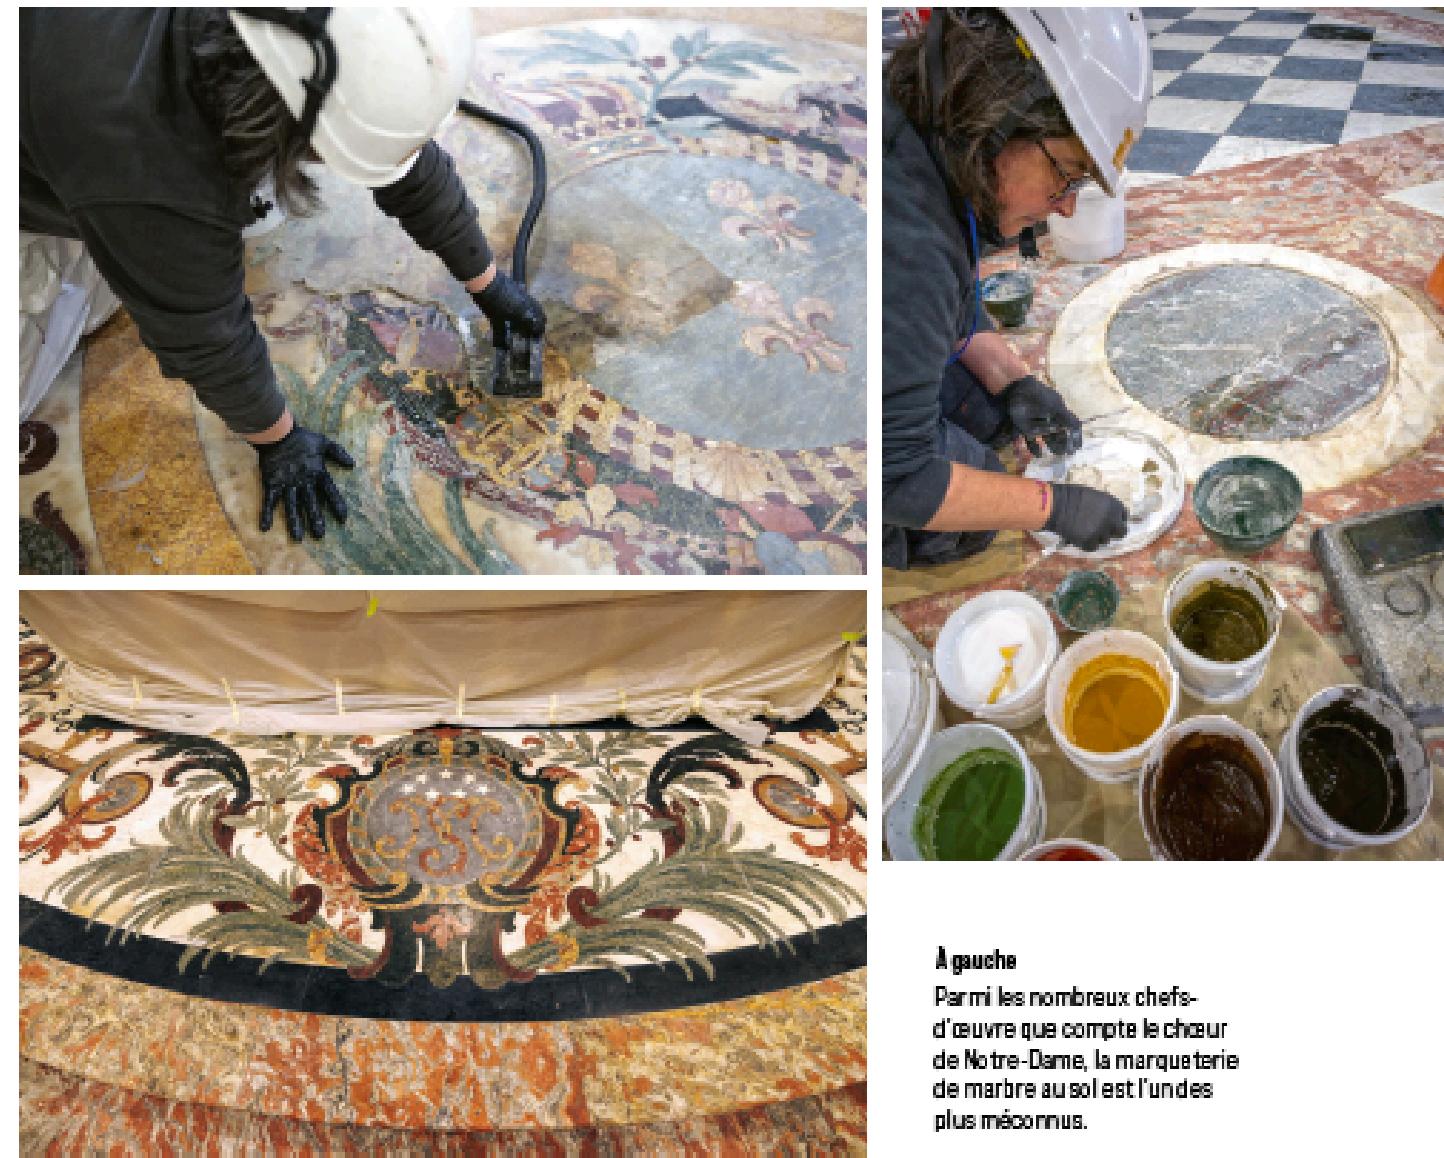
Ci-dessus

Haut : Avant de restaurer la marqueterie, les restaurateurs de pierre la débarrassent de toutes les protections qui ont permis de la préserver sous les échafaudages.

Bas : Le pavement a remarquablement traversé les siècles, même s'il est usé par le passage des usagers de la cathédrale. La deuxième étape consiste à inventorier les tesselles de marbres prêtes à se décoller, puis à les refixer par injection.

Droite : Pour que le ragréage soit invisible à l'œil nu, le choix de la bonne teinte de pigments est essentiel.

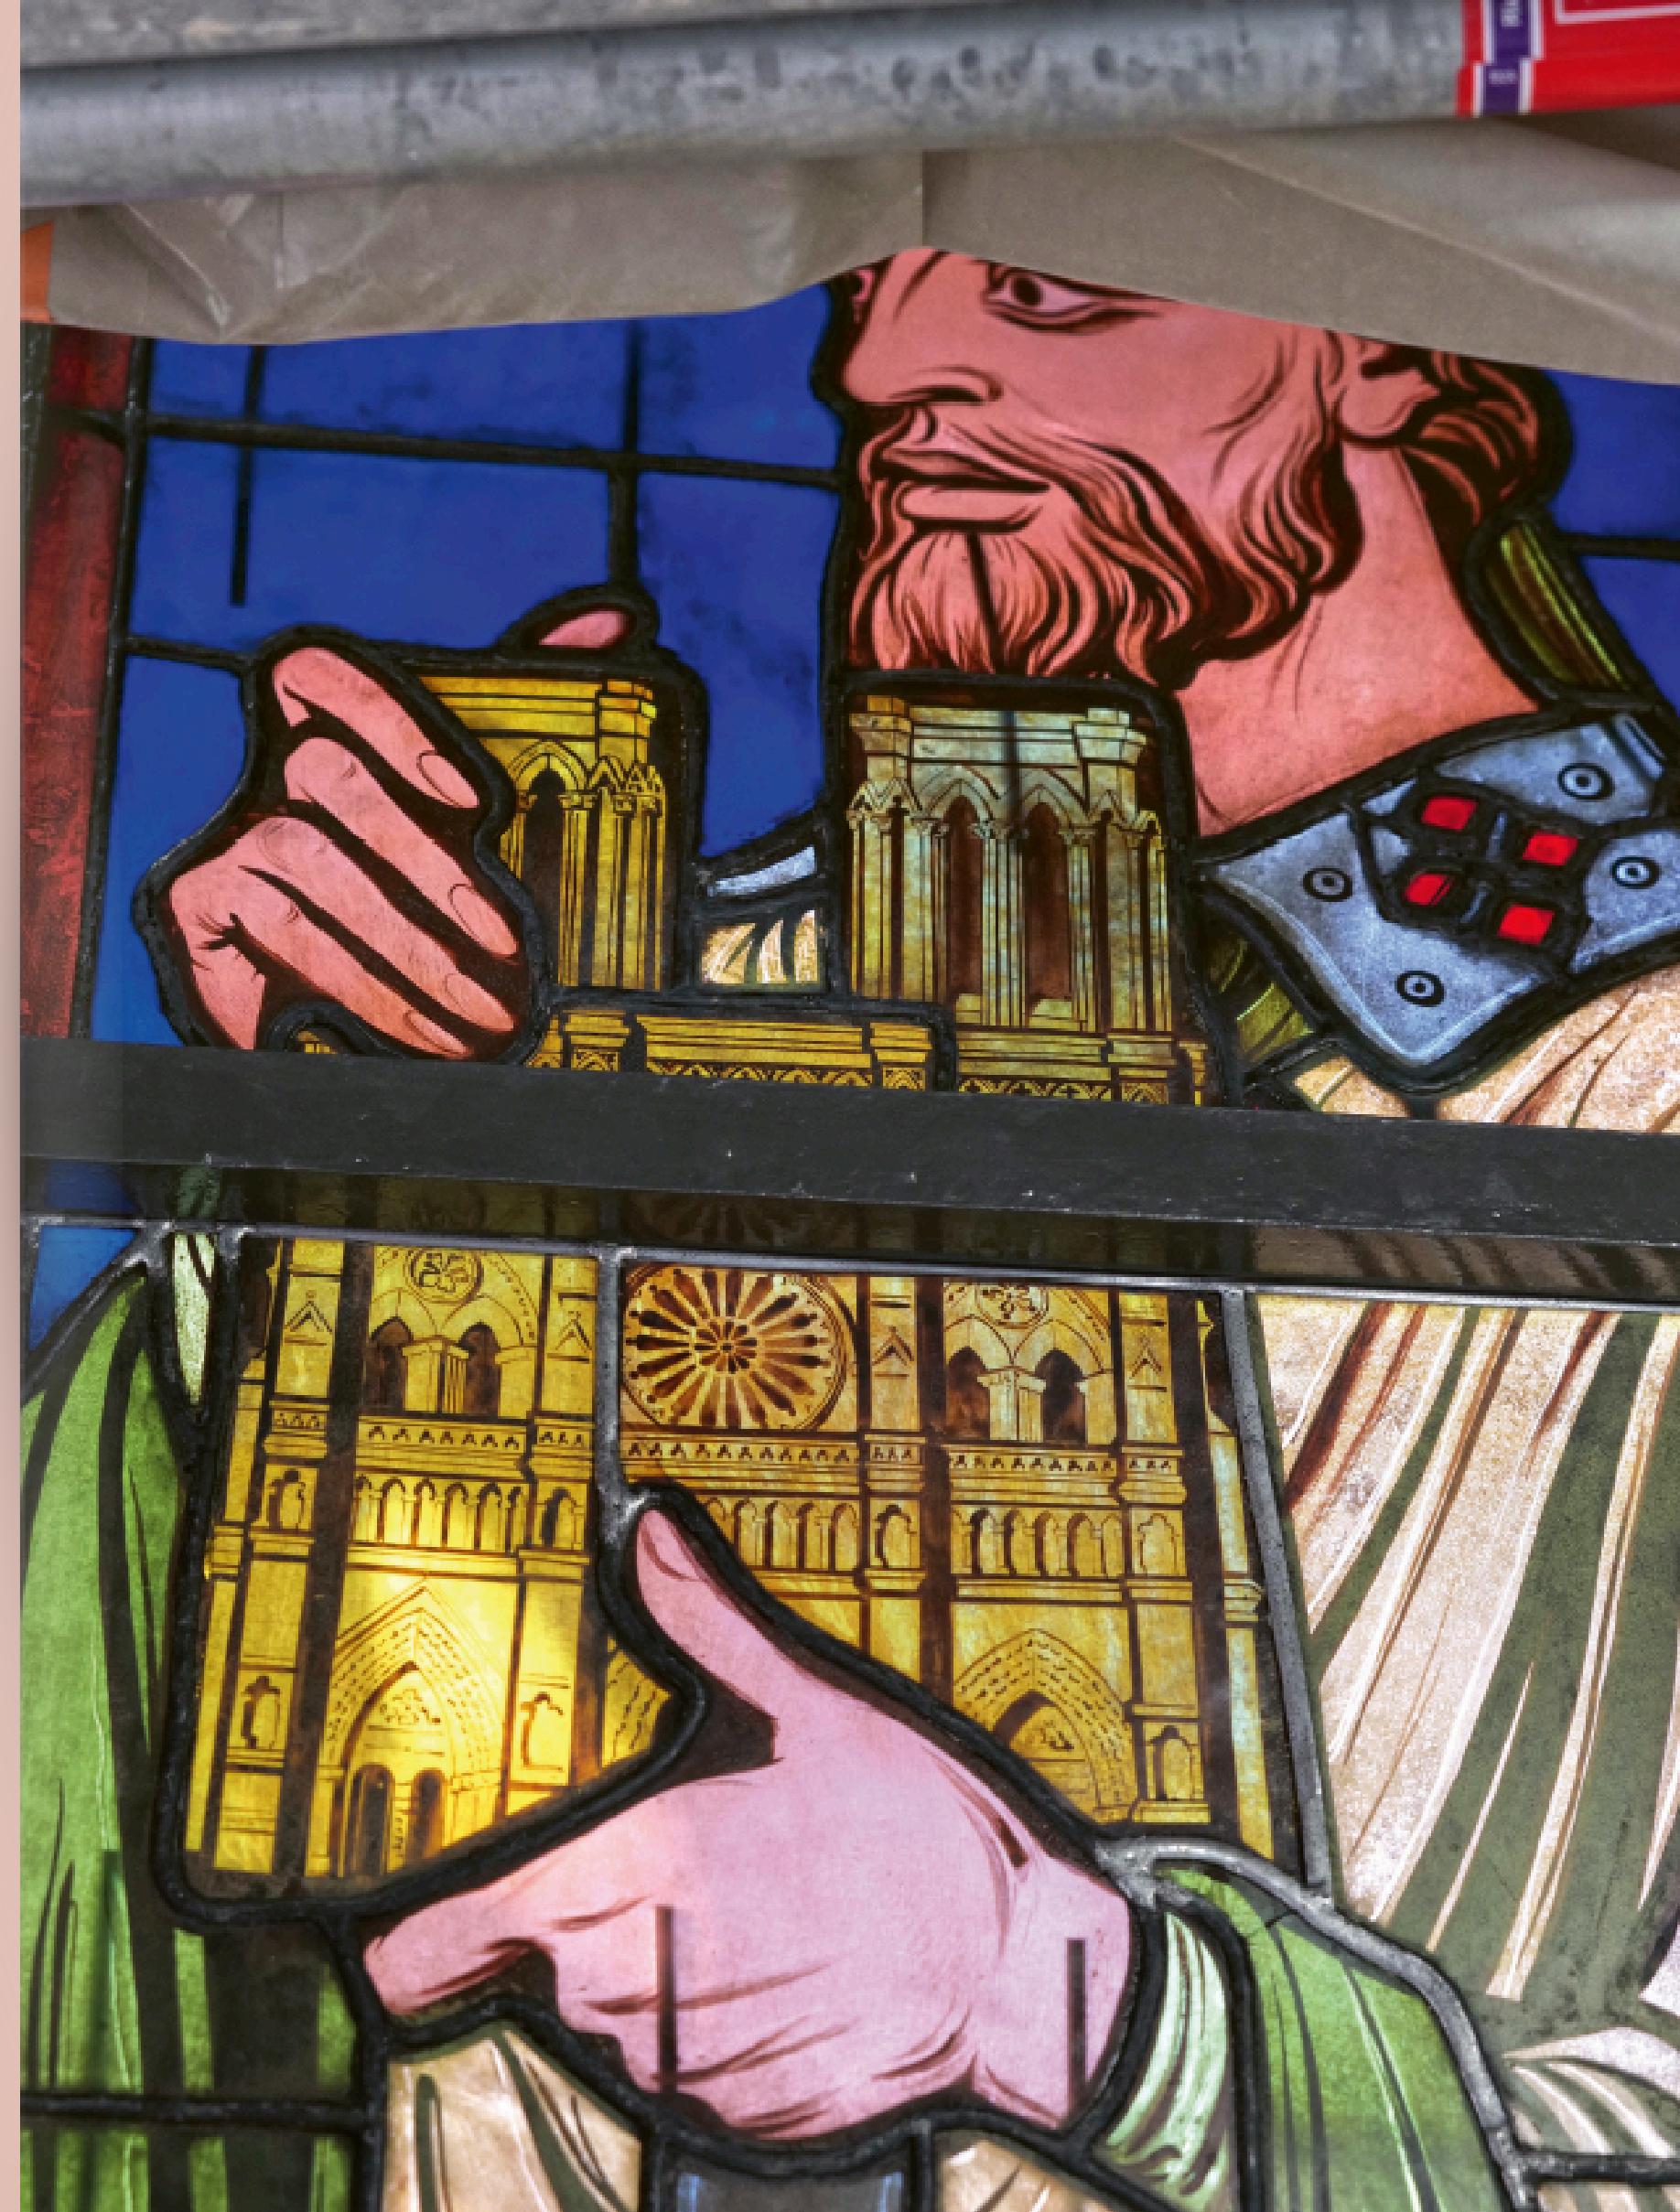
Détail du vitrail d'Eudes de Sully, évêque en 1197. Le plomb souligne le dessin, tout en assemblant les verres de couleurs différentes. Les verres sont peints avec de la grisaille et tinctés de jaune d'argent, une technique découverte vers 1300.
